SPOREN VAN DE ATLANTIKWALL

N.W.T. (Nick) Warmerdam

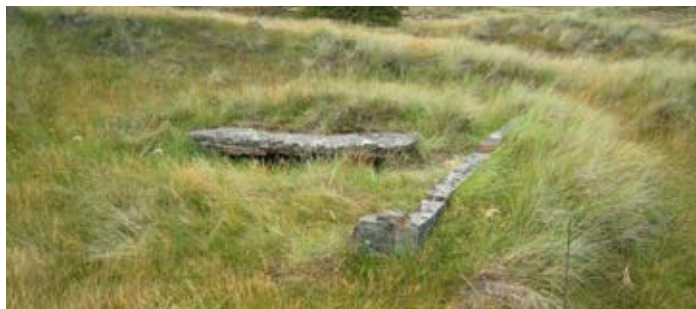
Afbeelding 2. Een half gesloopt manschappenverblijf (Feldmässiger Ausbau), vrijwel geheel opgesloopt door het duin (Nick Warmerdam).

huisvesten van manschappen of het opslaan van munitie of proviand (Afbeelding 2). Naast structuren als loopgraven en bunkers, zijn ook Duitse versperringen, oefenterreinen, voertuigbaaien, schuttersputten en wegen in kaart gebracht. In totaal zijn locaties van 102 afzonderlijke structuren geïnventariseerd, waarvan er vandaag de dag slechts 36 volledig of deels zichtbaar zijn in het landschap. Waarschijnlijk dienden meer structuren aangelegd te worden, maar was dit door de wending van de oorlog niet meer mogelijk.

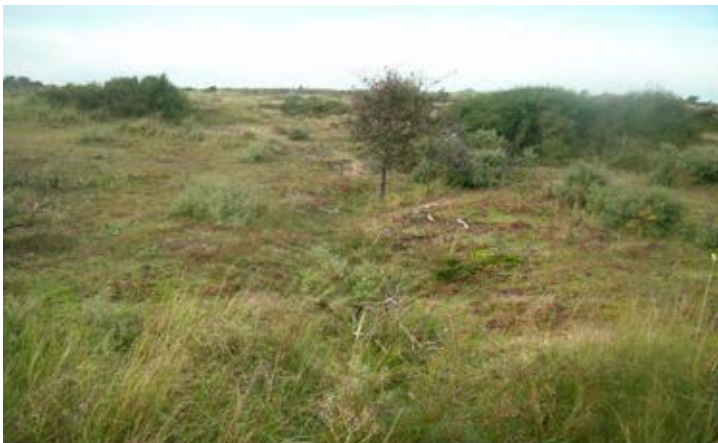
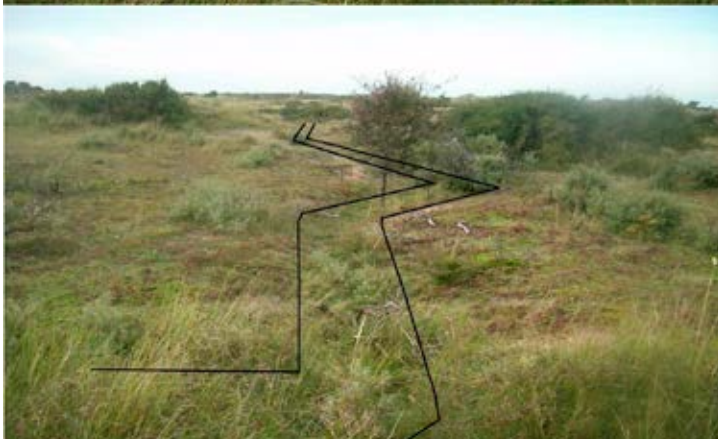
Afbeelding 3. Een van de vele verbindingloopgraven in de AWD, met boven de situatie in het veld en onder de loopgraaf weergegeven met lijnen (Nick Warmerdam).

van het landschap en door de aanleg van loopgraven langs duintoppen en op relatief vlakke duintoppen, werden de opstellingen deels aan het zicht onttrokken, waren de posities beschermd, had men tientallen meters zicht over het duin en werd een vrij schootsveld gecreëerd (Afbeelding 3). In de lagere delen van het duin werden voornamelijk de manschappenverblijven, opslagen en overige niet actieve verdedigingselementen van een stelling aangelegd. Door deze structuren hier te plaatsen, lagen ze beschermd in het landschap en waren ze beter beschermd bij een aanval.

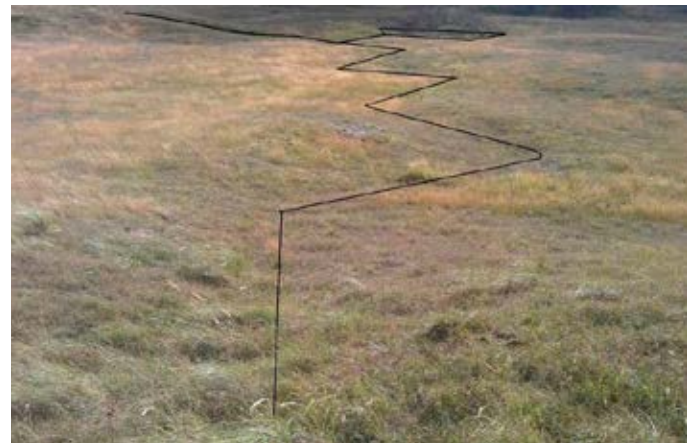
Afbeelding 4. Een loopgraaf met afwijkende vegetatie in de loop van de loopgraaf en duindoors op de locatie van een ontgraving (midden boven) (Nick Warmerdam).

De vaak immense bouwcampagnes hadden tijdens de oorlog een sterke invloed op het landschap, onder andere door afgravingen, aanplant van nieuwe vegetatie en intensief gebruik van het gebied. Ook na de oorlog zijn de invloeden van de aanleg van de vele structuren nog zichtbaar. Hierbij gaat het niet alleen om sporen van de aangelegde resten zelf, maar ook om het landschap rondom deze resten. Er is onder andere sprake van een onnatuurlijk gecreëerd reliëf (door aanwezigheid van bunkers), verschillen in bodemvegetatie (Afbeelding 4), ontstaan van nieuwe habitats en slecht stabiliserende stuifvlakten. De resten trekken helaas ook de aandacht van metaaldetectorzoekers die schade kunnen veroorzaken door betreding en graafactiviteiten.
